Le glissement.....du Pas de l'Ours

Un événement géologique exceptionnel

Parc
nature
régional
du Queyras

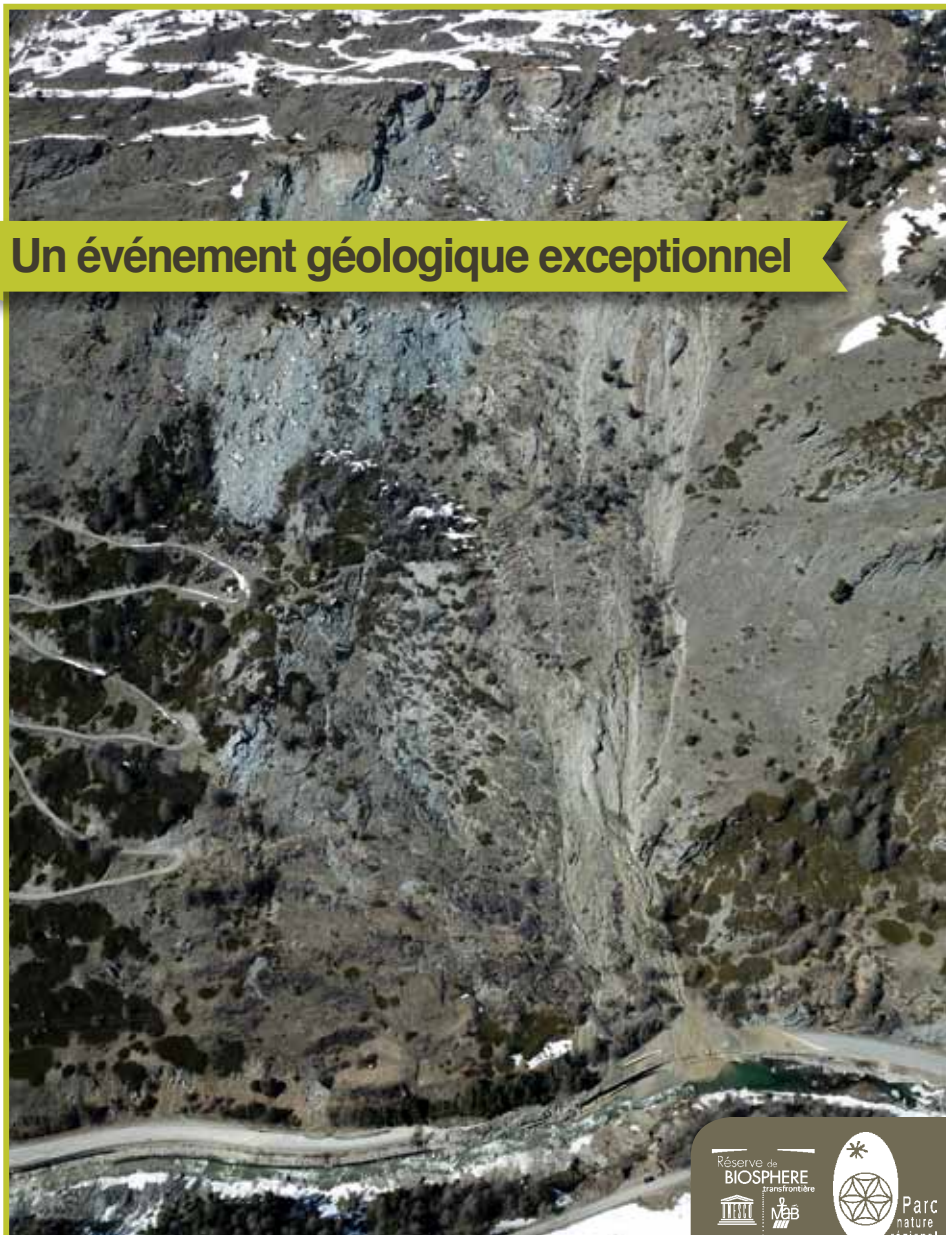
Vue du glissement de terrain fin avril 2018. Source : ONF / service RTM05.

- **Mobilise un versant entre 1500 m et 2000 m d'altitude sur une largeur de 600 m** situé en rive droite du Guil sur la commune d'Aiguilles (Hautes-Alpes).
- La partie active représente une **surface de 18 ha** en versant raide.
- Un volume potentiel en mouvement de l'ordre de **10 millions de m³**.
- Des **affaissements de près de 50 mètres** sur la partie haute qui créent des ressauts.
- Des zones à **forte vitesse de déplacement** (entre 4 et 10 cm/jour essentiellement au printemps).
- De **nombreuses et larges fissures** sur la partie basse.

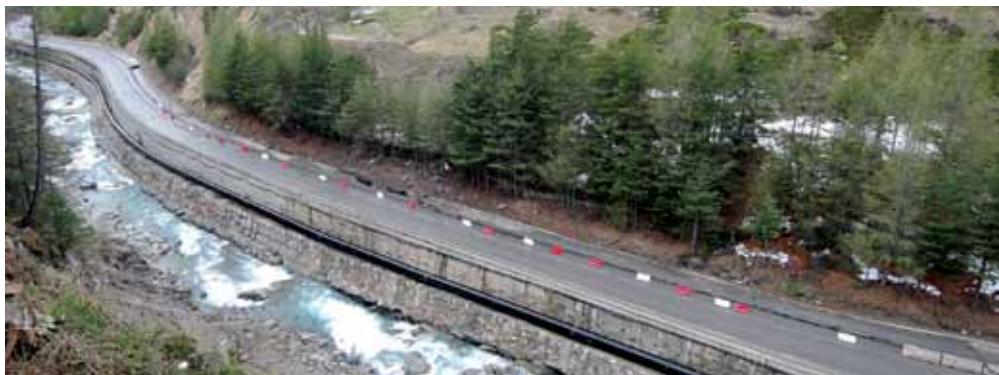
2017

Déformation de la moitié de la chaussée de la RD947 ne laissant plus qu'une voie libre en alternance pour le passage des véhicules.

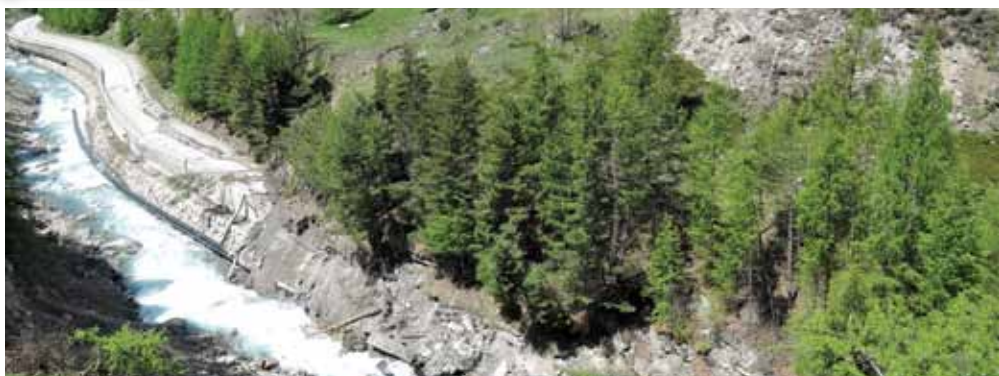
2018

Disparition d'une partie de la chaussée de la RD947 en mars 2018. Le mur de soutènement est détruit par des poussées qui le renversent dans le Guil.

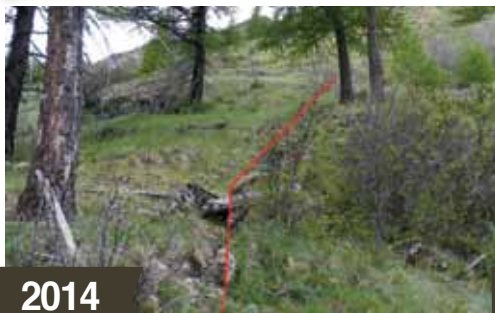
2014

Fissure ouverte sur la partie est.

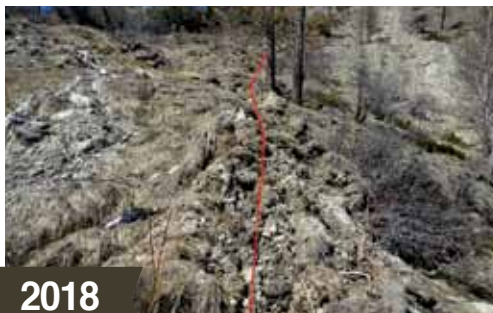
2018

Évolution de la même fissure.

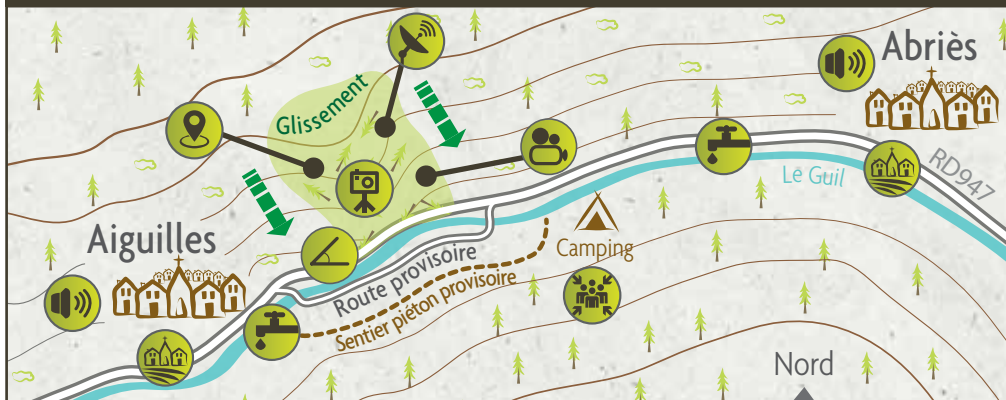
Des outils de suivi et de gestion du glissement de terrain...

Caméras

Photographient le glissement jour et nuit

Clinomètres

Mesurent le basculement du mur en pied de versant

Capteurs de débit

Enregistrent le débit du Guil en continu

Radars (Univ. de Strasbourg)

Cartographie les mouvements du glissement

GPS

Mesurent les déplacements sur le glissement

Théodolites

Suivent des cibles posées sur le glissement
